Les surprises continuent.

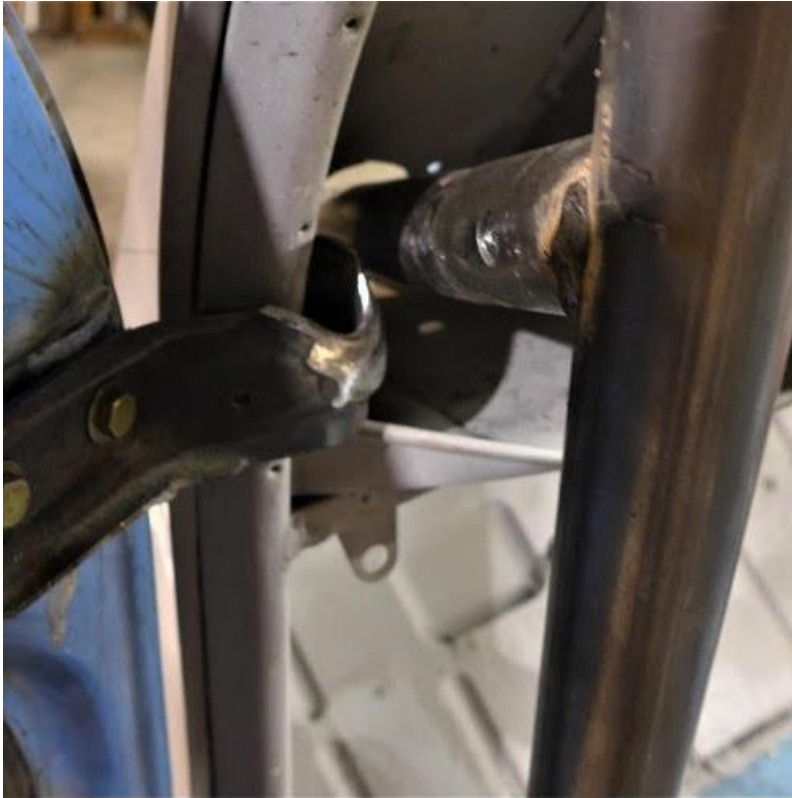
Là les charnières de portes, ne ferment pas à cause du pied avant de l'arceau qui prend la moitié de la place.

Donc obligation de découper cette charnière très très généreusement.. Ce qui signifie par la même qu'il faut la renforcer très très généreusement par l'intérieur.

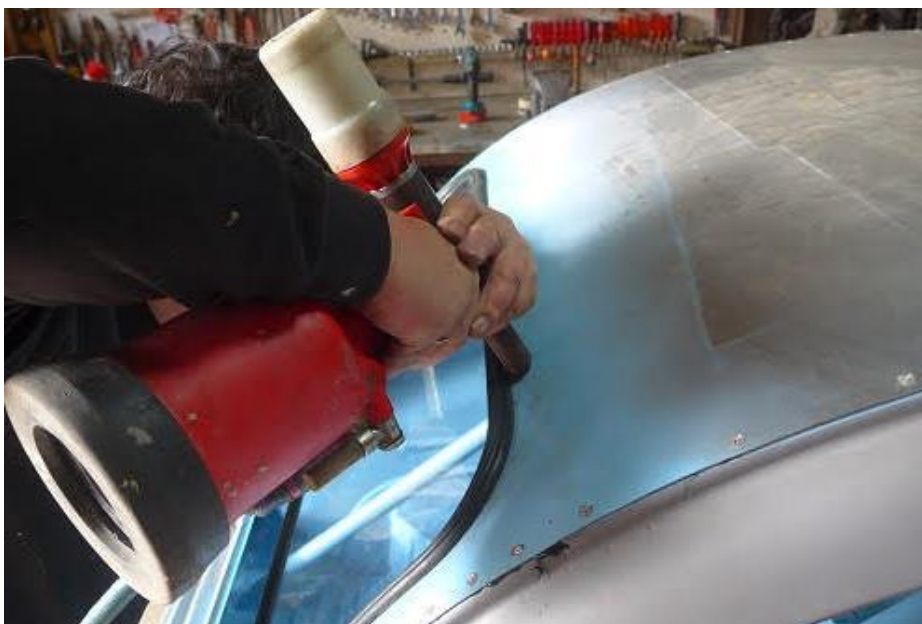
Heureusement avec une popeuse pneumatique, c'est un jeu d'enfants de poser des rivets par dizaines.

En plus tu remarqueras que c'est des rivets aviation donc qui ne dépassent pas d'un iota le toit.

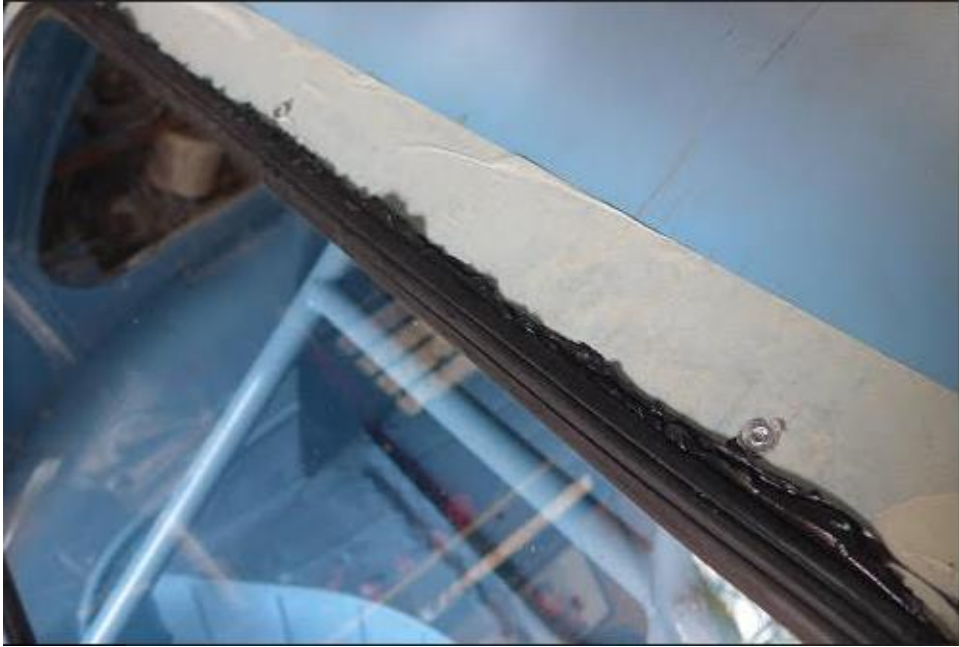
un petit joint silicone en plus de la clé de joint pour une étanchéité parfaite. Et oui en Belgique, la pluie....

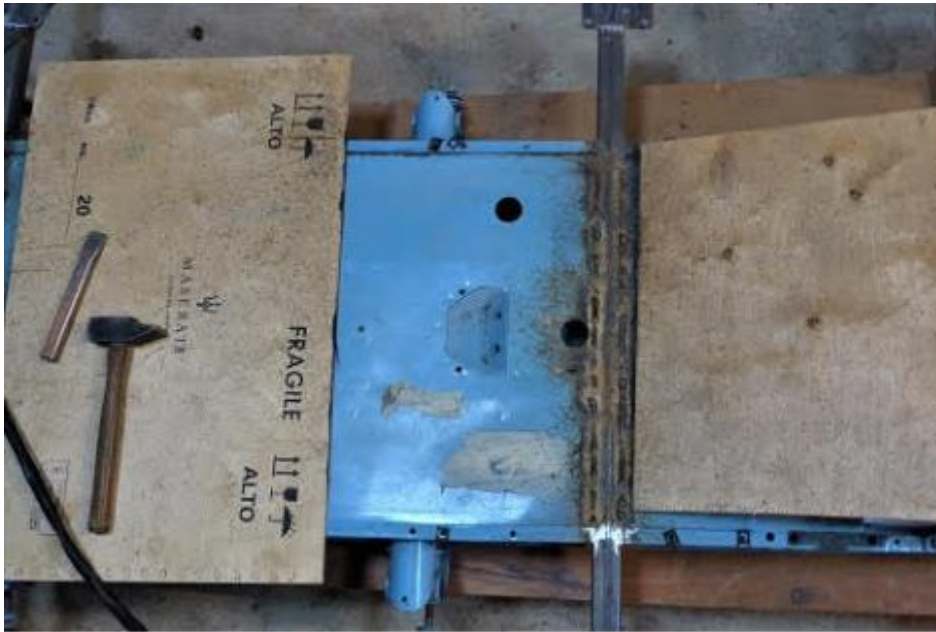
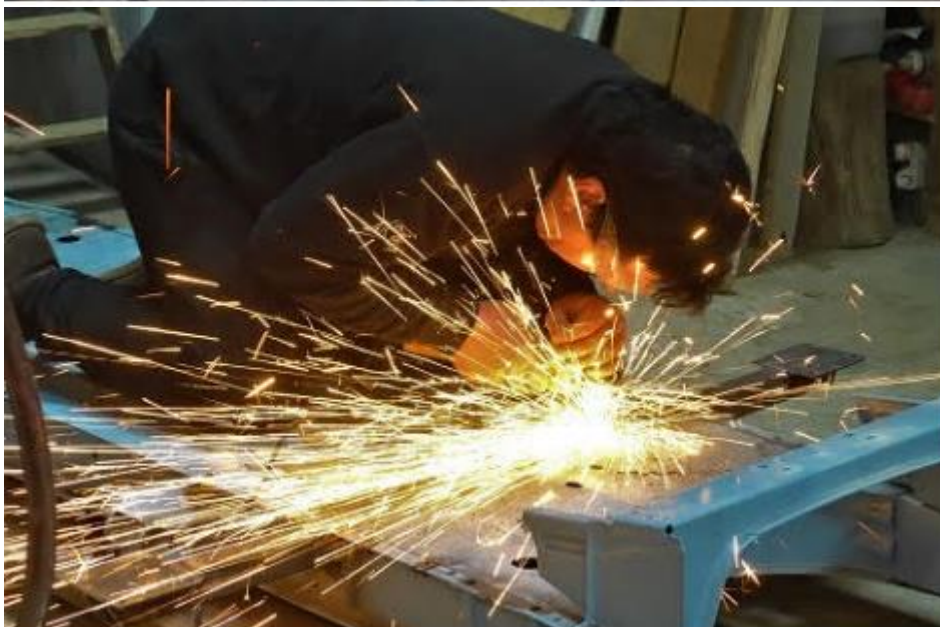
Soudure complète du support de l'arceau de sécurité plus ponçage (pour faire beau, mais d'aucune utilité).

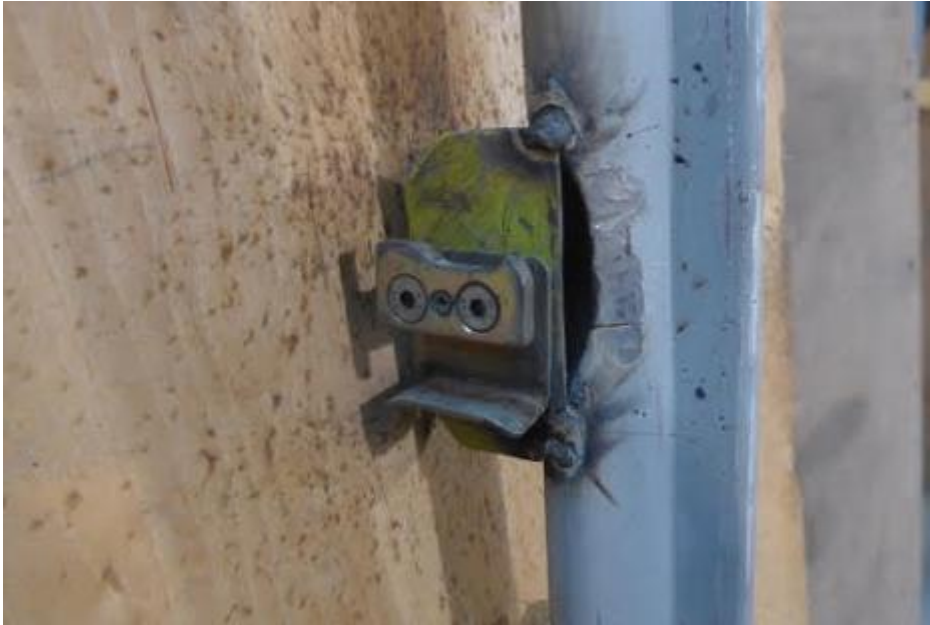
Comme tu l'as vu dans le chapitre précédent les serrures ne correspondent pas au cahier des charges du règlement.

La maladie des anciennes 2cv les portes s'ouvraient toutes seules en roulant. Comme il n'y avait pas de ceinture de sécurité...Imagines

Bref on fait sauter les vieilles pour souder les nouvelles serrures. Malheureusement on a couper un peu plus que très, trop large.

Donc obligation de découper une pièce de rafistolage.

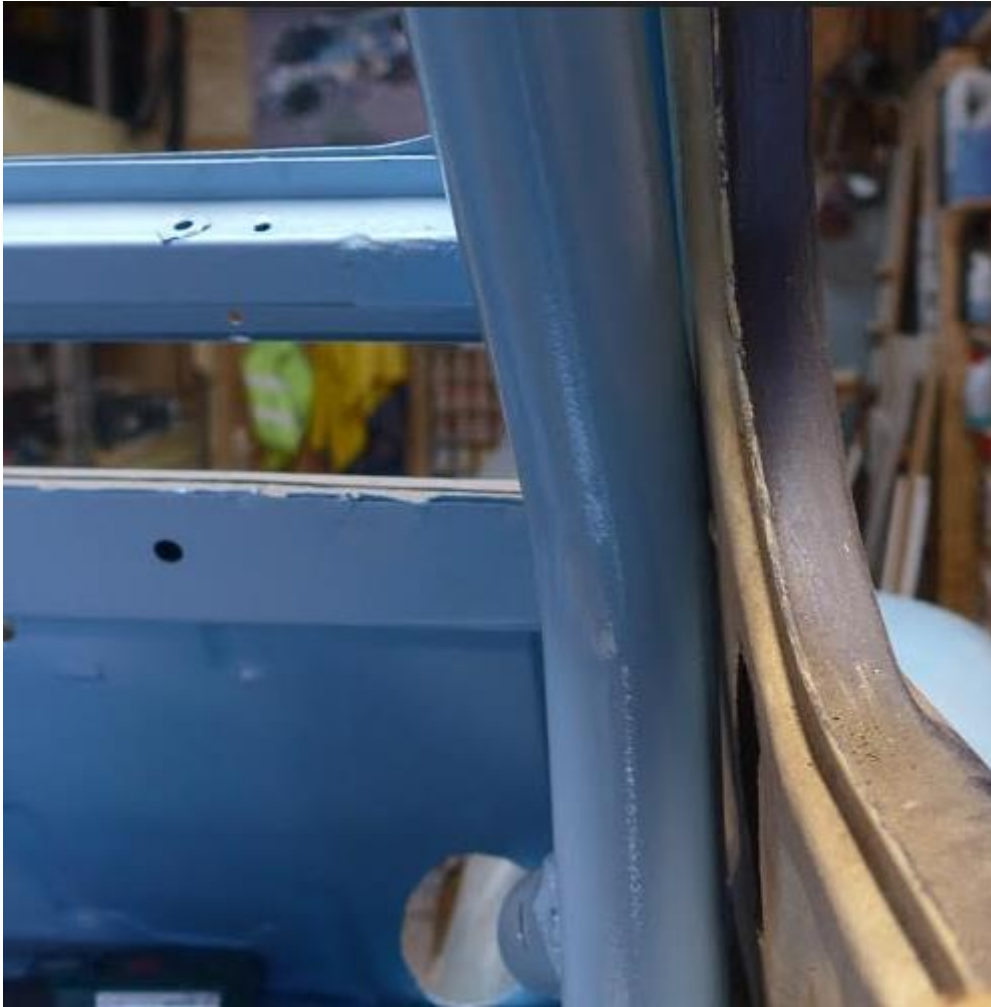
Et bien la porte passager ne ferme pas. 🤔😱😭💣

Non, non tout simplement on écarte la porte de 5mn. Bon, là forcément, il va falloir doubler le joint d'étanchéité, forcément. Rappelle toi, la Belgique.
